Beratender Ingenieur der Baukammer Berlin
Sachverständiger für Flachdächer
und Bauwerksabdichtungen

Bauvorhaben: XXXXXXXX

Stellungnahme
zur Dokumentationpflicht von Anschlagelinrichtungen gem.
DIN EN 795:2012-10

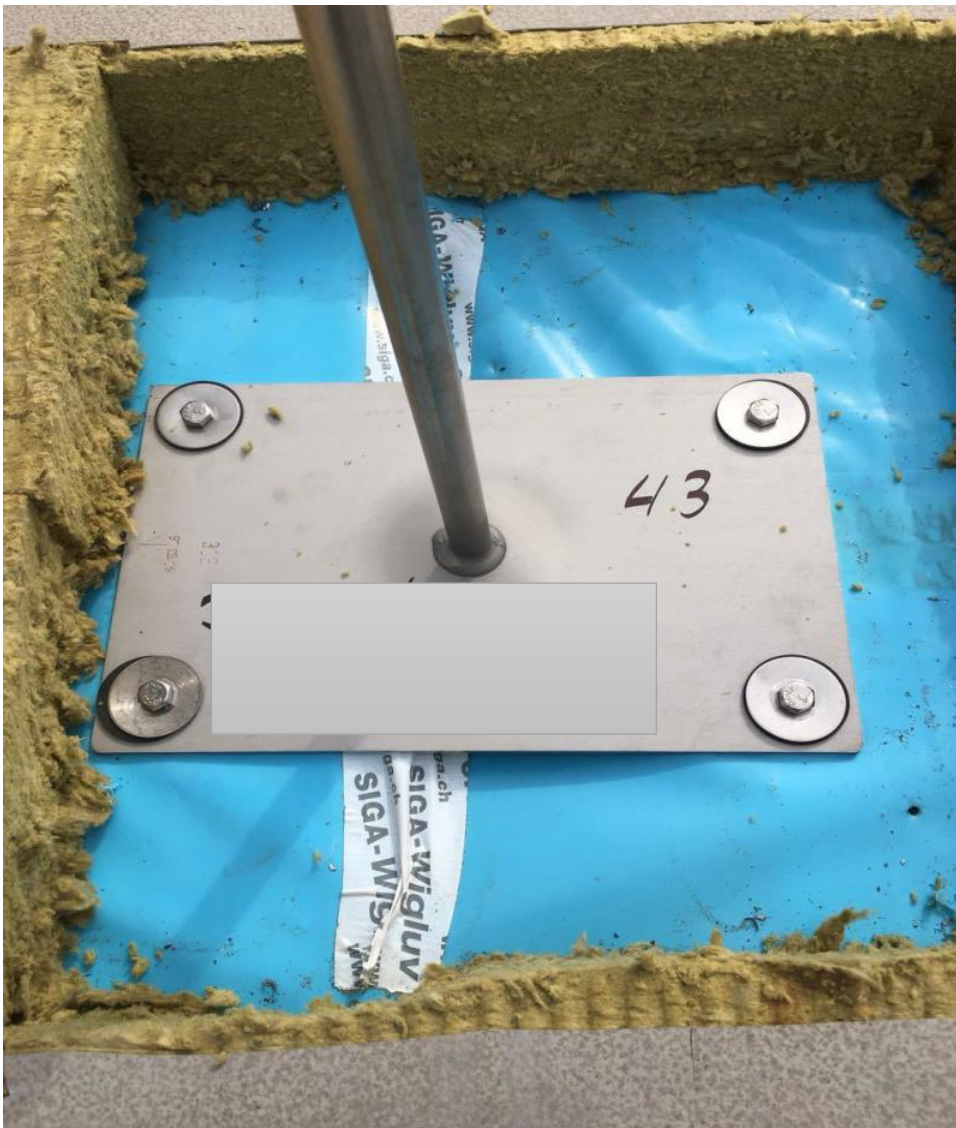
Einbaudokumentation, Foto von durch den Monteur gemacht, vor Verschließung des Dachschichtenpaketes (nicht einsehbar von oben). Augenscheinlich liegen keine Mängel vor. Das Foto war Bestandteil einer eingereichten Fotodokumentation.

Fotos von oben aufgenommen, wie Foto 1 und 3, suggerieren, dass der Einbau fachgerecht ausgeführt wurde, auch wenn dem so nicht ist, siehe Fallbeispiele, Foto 2 und 4.

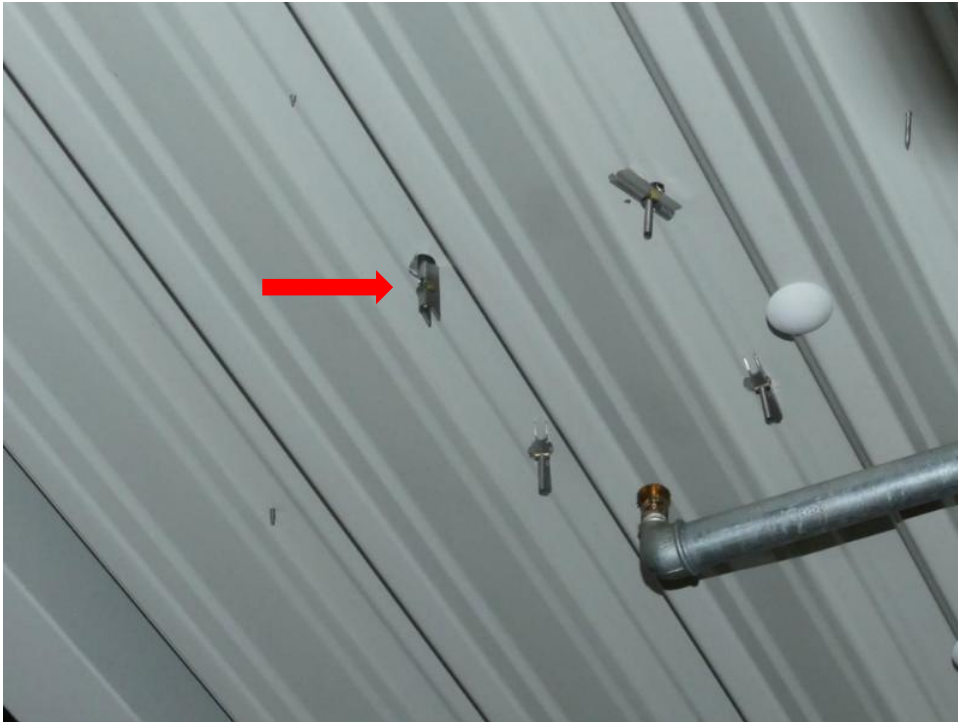
Foto 2

Gleicher Anschlagpunkt von unten:

ein Kippdübel hat sich nicht umgelegt, der Anschlagpunkt ist mangelhaft eingebaut!

Der Mangel wurde im Rahmen meiner Sachkundeabnahme der Anschlageinrichtungen festgestellt.

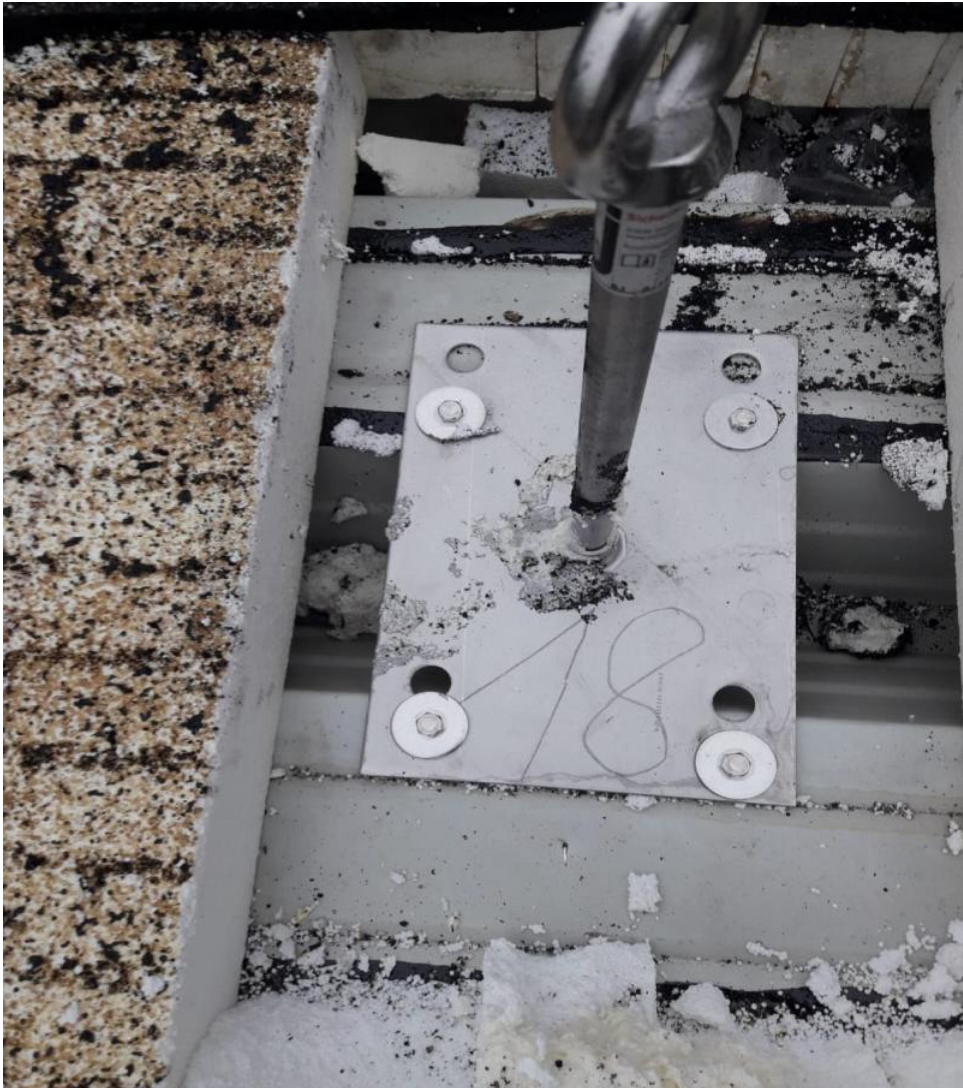
Foto 3

Foto aus einer eingereichten Einbaudokumentation

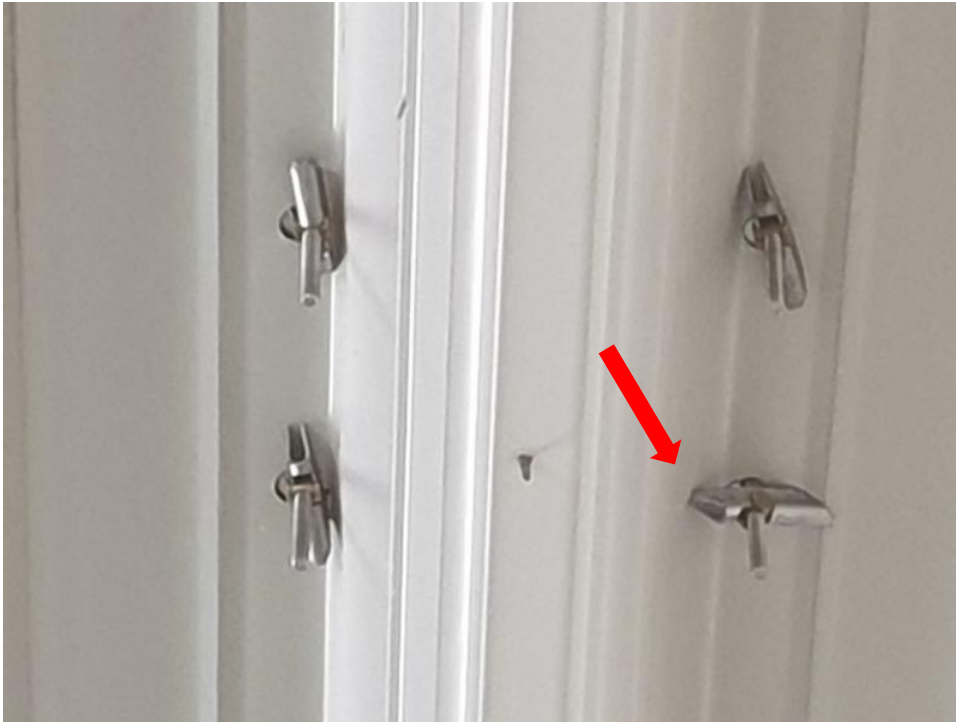
Foto 4

Gleicher Anschlagpunkt von unten:

alle Kippdübel haben sich augenscheinlich umgelegt. Ein Dübel jedoch so, dass er einseitig auf dem Steg des Trapezprofils liegt und nicht flächig am Obergurt angezogen ist.

Von oben, aus Position des Monteurs, der dazu das Foto macht, kann das nicht festgestellt werden. Die Dübel wurden in dem Fall mit 10 Nm angezogen, so wie das der Hersteller vorgibt. Auch beim Anziehen der Dübel mit derartig geringen Drehmomenten, kann das von oben nicht festgestellt werden.

Der Anschlagpunkt ist mangelhaft eingebaut. Der Mangel wurde im Rahmen meiner Sachkundeabnahme der Anschlagseinrichtungen festgestellt und dokumentiert. Der Mangel konnte nur erkannt werden, durch die mögliche Einsicht des Einbaues von unten.

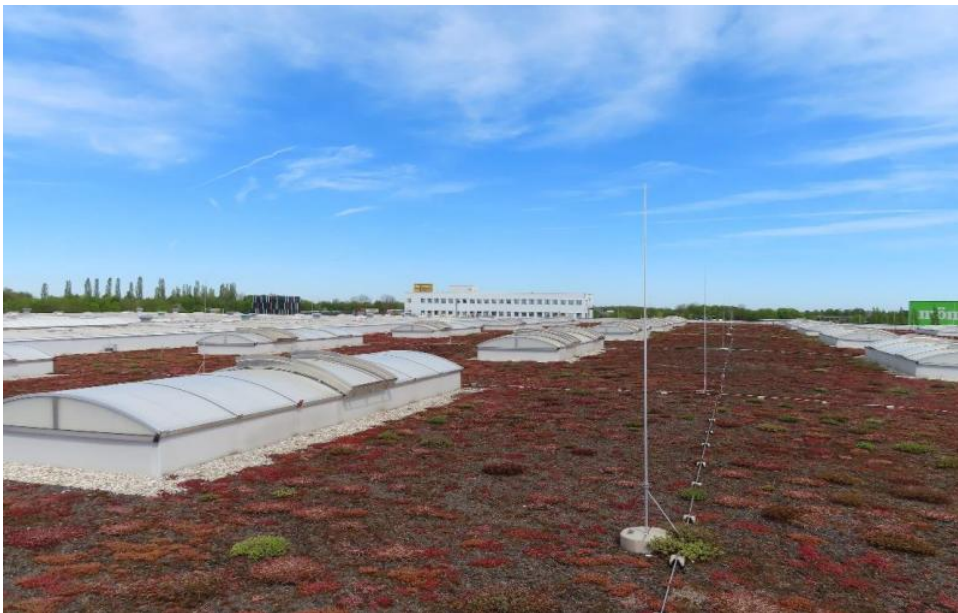
Foto 5, Dachfläche begrünt

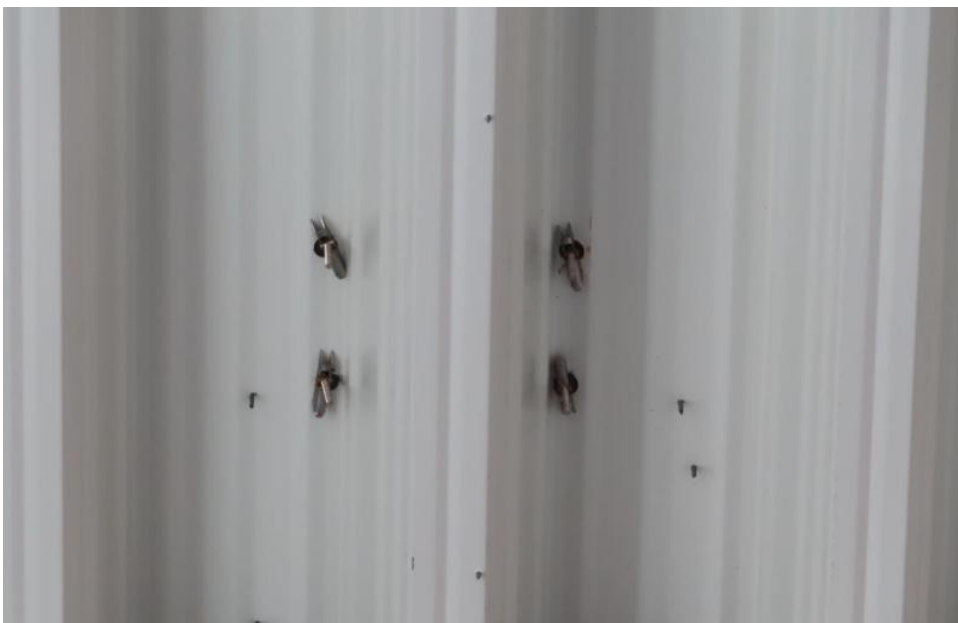
Foto 6, Sichtprüfung von unten, keine Beanstandungen

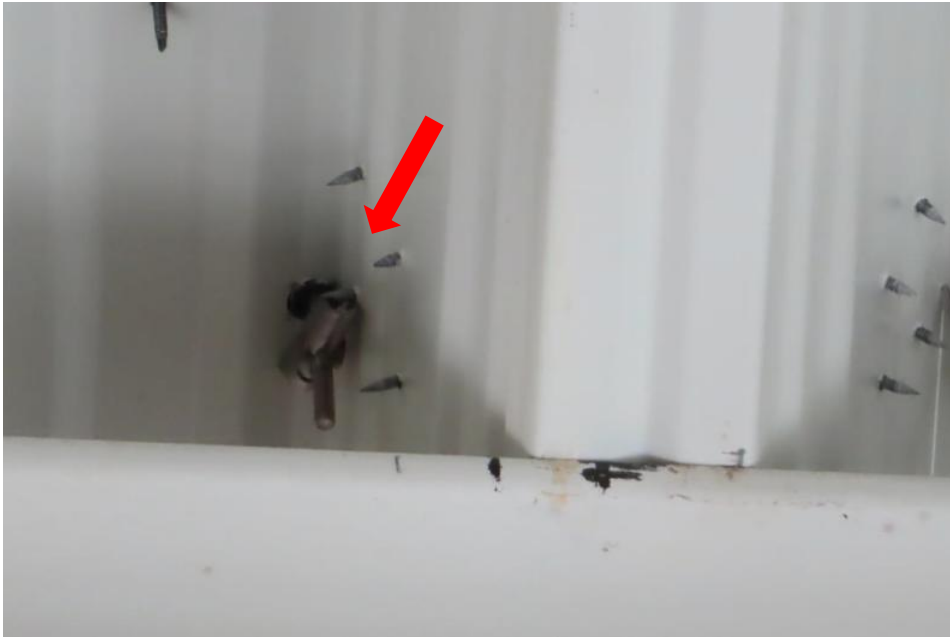
Foto 7, Sichtprüfung von unten, es wurde ein Mangel festgestellt:

Der Kippdübel ist an einer Schraube „hängengeblieben“. Es handelt sich dabei um eine Schraube eines biegesteifen Stoßes. Festgestellt wurde das mit einem Fernglas und danach wurde das Foto gezielt aufgenommen.

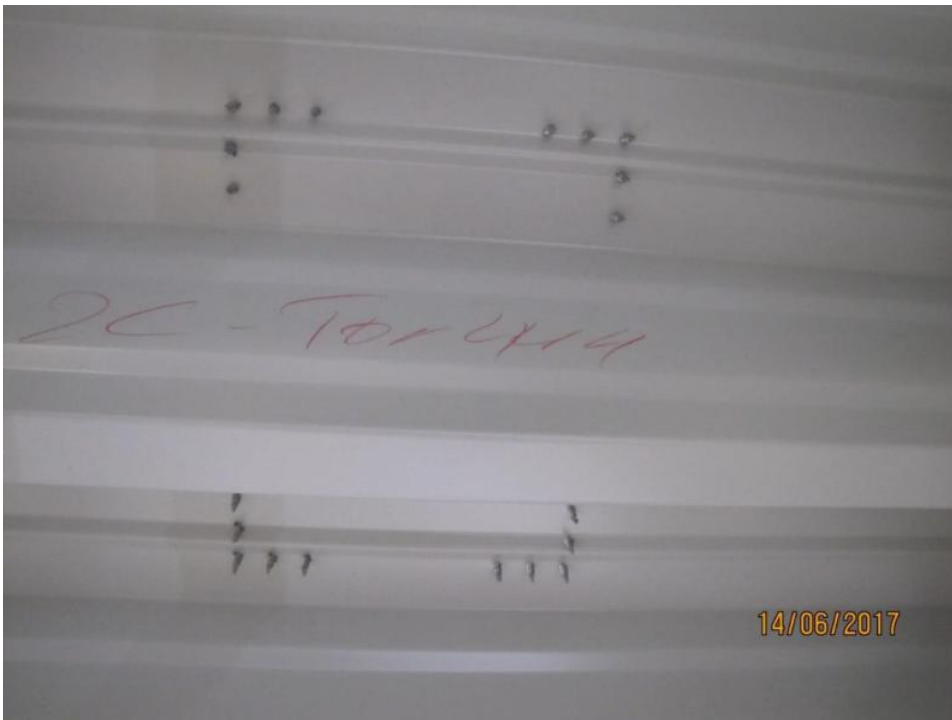
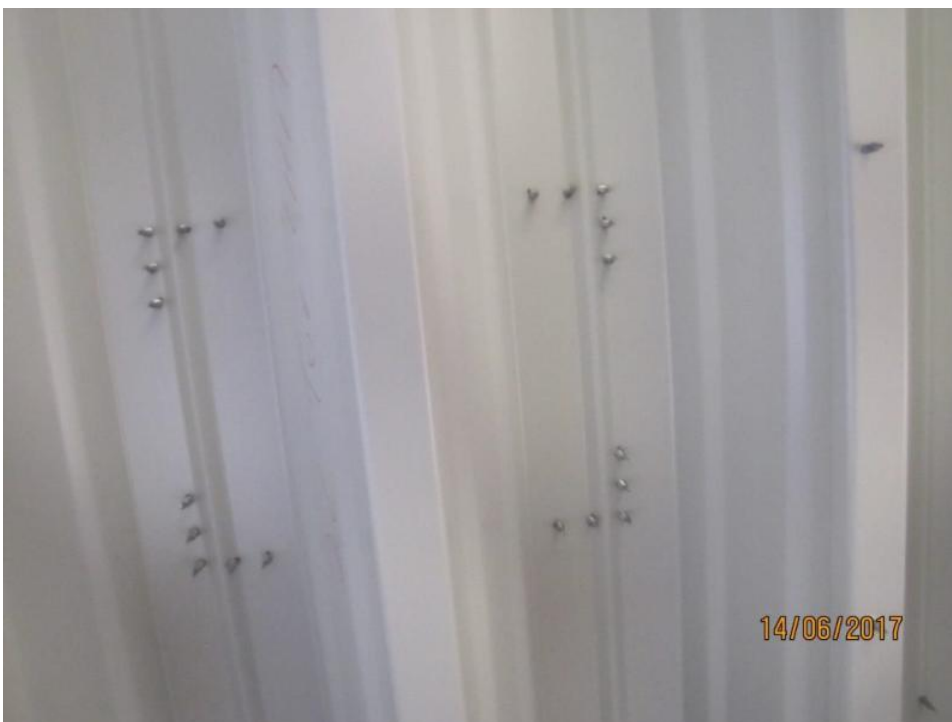
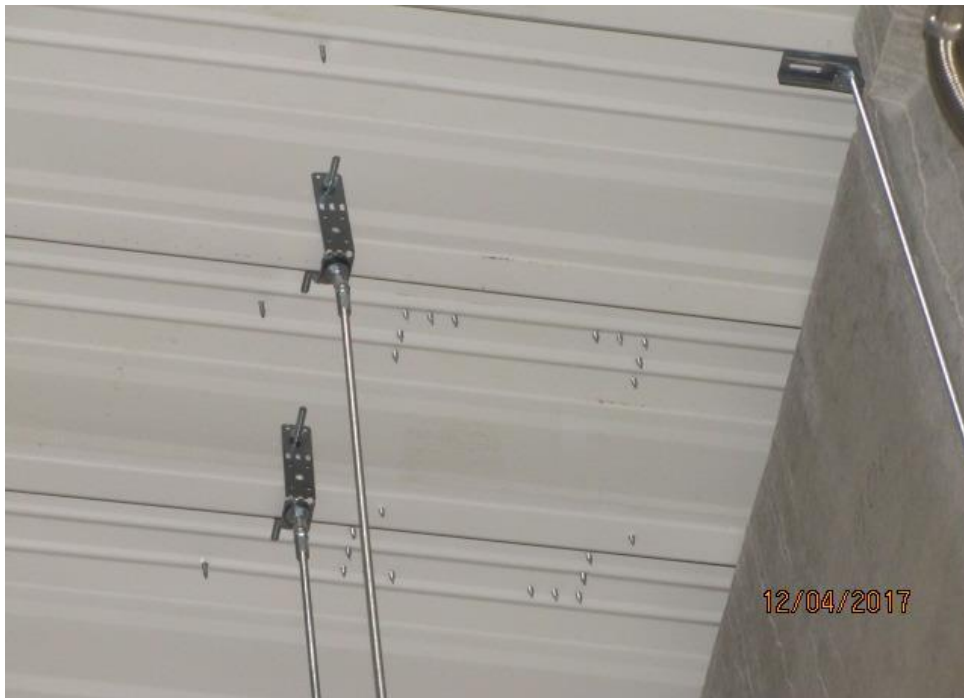
Foto 8 - Sichtprüfung von unten

Foto 9 - Sichtprüfung von unten

Foto 10 - Sichtprüfung von unten

Bei der Prüfung von unten wurde an keiner (AE) ein Mangel festgestellt.

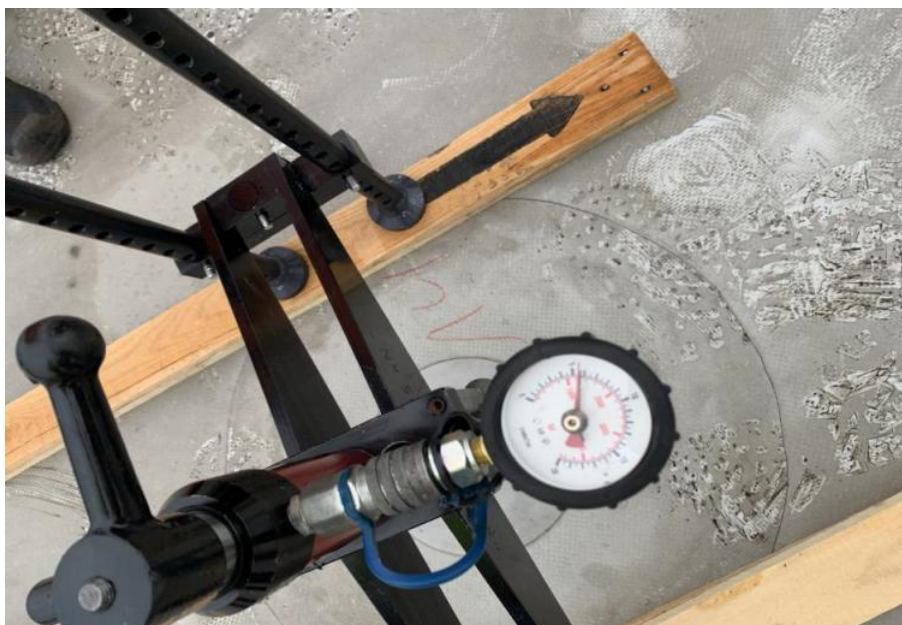
Foto 11

Aber auch hier gibt es Ausnahmen. So führt z. B. die Fa. ABS maschinelle Prüfungen der Auszugsfestigkeit durch, **aber nur für Produkte der Fa. ABS.**
